**Tribunale di Ragusa**

**Procedura R.G. 3/2018**

Bene immobile sito in Comiso (RG), via Feliciano Rossitto 21, piano 3, interno 8 scala B

**Contenuto della relazione peritale**

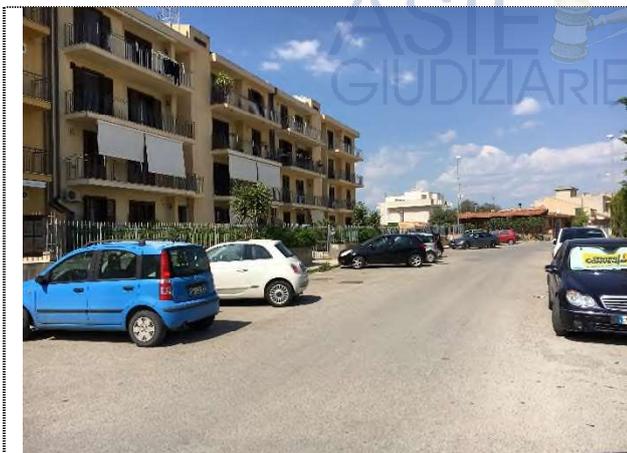
Foto 1  
Prospetto principale del condominio dalla strada

Le facciate esterne sono intonacate e con finitura in tonachina di colore chiaro.

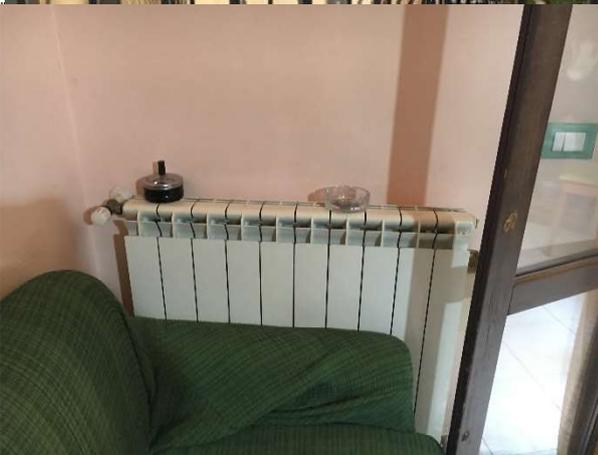
Foto 9

Radiatori in alluminio

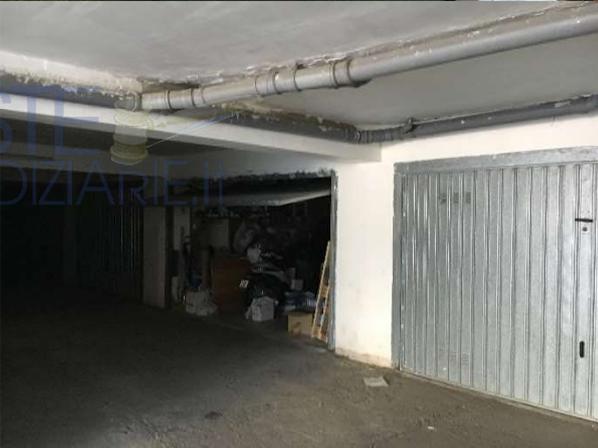
Foto 10

Completa il lotto oggetto di esecuzione immobiliare il box auto: si tratta del secondo dall'accesso sul lato Nord-Ovest.

Box

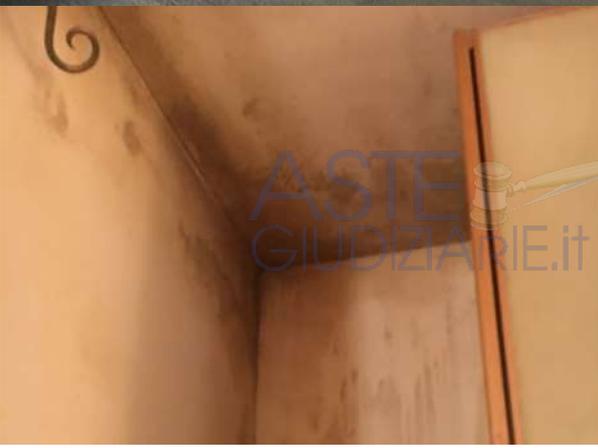
Foto 11

Occorre segnalare che, malgrado lo stato di conservazione complessivo sia ottimo, vi è un evidente problema di umidità dovuto ad infiltrazione dalla copertura a falde le cui manifestazioni visibili si concentrano nella zona notte con macchie estese di colore scuro. Si tratta di una problematica considerevole per la cui risoluzione è necessario eliminare le cause di infiltrazione e verificare lo sgrondo delle acque per la copertura condominiale. Si può verosimilmente ritenere che non siano state utilizzate le necessarie accortezze imposte dalla regola dell'arte per realizzare il manto di copertura e il sistema di raccoglimento e allontanamento delle acque raccolte dalla copertura stessa.

Umidità in camera da letto per infiltrazione dalla copertura

Si precisa che i costi per la sistemazione delle macchie dovute ad infiltrazioni non vengono considerati ai fini valutativi in quanto il danno, riconducibile alla copertura comune del fabbricato, è di origine condominiale.
